浸水被害住宅の技術対策マニュアル

令和5年3月

公益社団法人 日本建築士会連合会

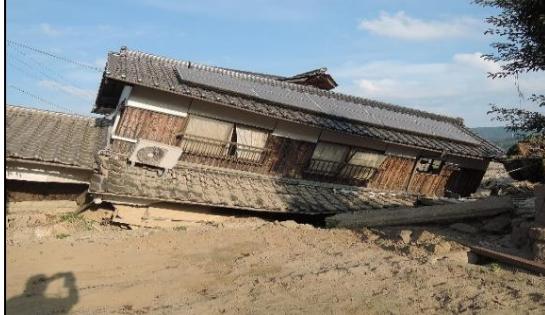
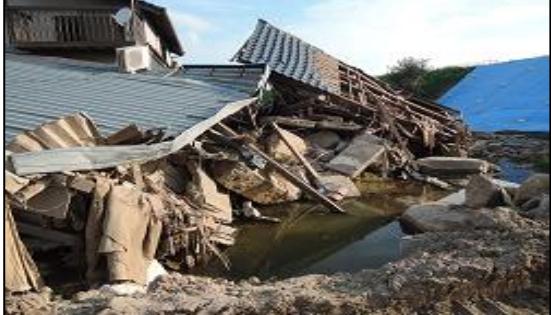
堤防決壊か所に近い地域では、水流で地盤が流失し地盤改良杭等が露出する場合があります。杭など地盤保証の問題もあり、こうした例では原則的に解体の検討対象となります。※上部躯体が正常である場合、曳家等の措置で使用可能なケースもあります。	堤防決壊か所に近く埋め立て地盤等の地域では、決壊流の流速と水圧により、流水が基礎下部に入り込み地盤を洗い流す「洗掘」被害を受ける場合があります。被害の程度にも寄りますが、こうなると原則的に解体の検討対象となります。
河川の流出土砂で埋まった住宅	土石流の被害を受けた住宅

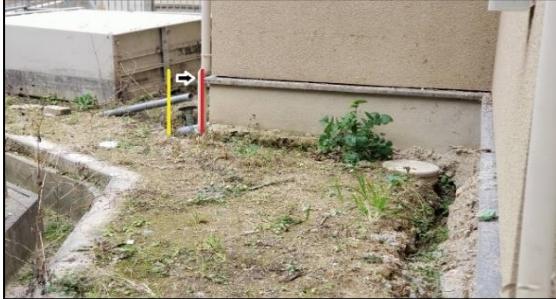
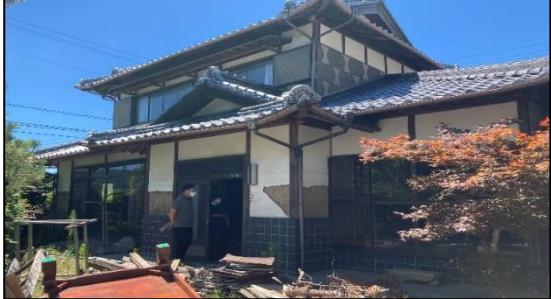
決壊した堤防や河川からの流出土砂で埋まる住宅があります。こした被災家屋は、応急処置ではなく、原則として解体の検討対象となります。	土石流により被害を受けた建築物は、構造体に大きな損傷を受けている場合が多く、損傷部位や被害規模にもよりますが原則的に解体対象となります。
基礎ごと浮き上がった住宅	基礎や地盤が良好で建物の損傷も軽い場合

浸水深度が深い地域では、家が基礎ごと浮き上がってしまう住宅があります。浮動した距離や地盤、傾斜といった被害全体の程度によっては、解体の検討対象となります。※曳家等で使える場合もあります	床上程度の浸水地域で、基礎の浮き上がりや土砂による基礎、壁の破壊など構造躯体に大きな損傷が見当たらない場合は、応急処置の対象となり、リフォーム等の検討を行います。

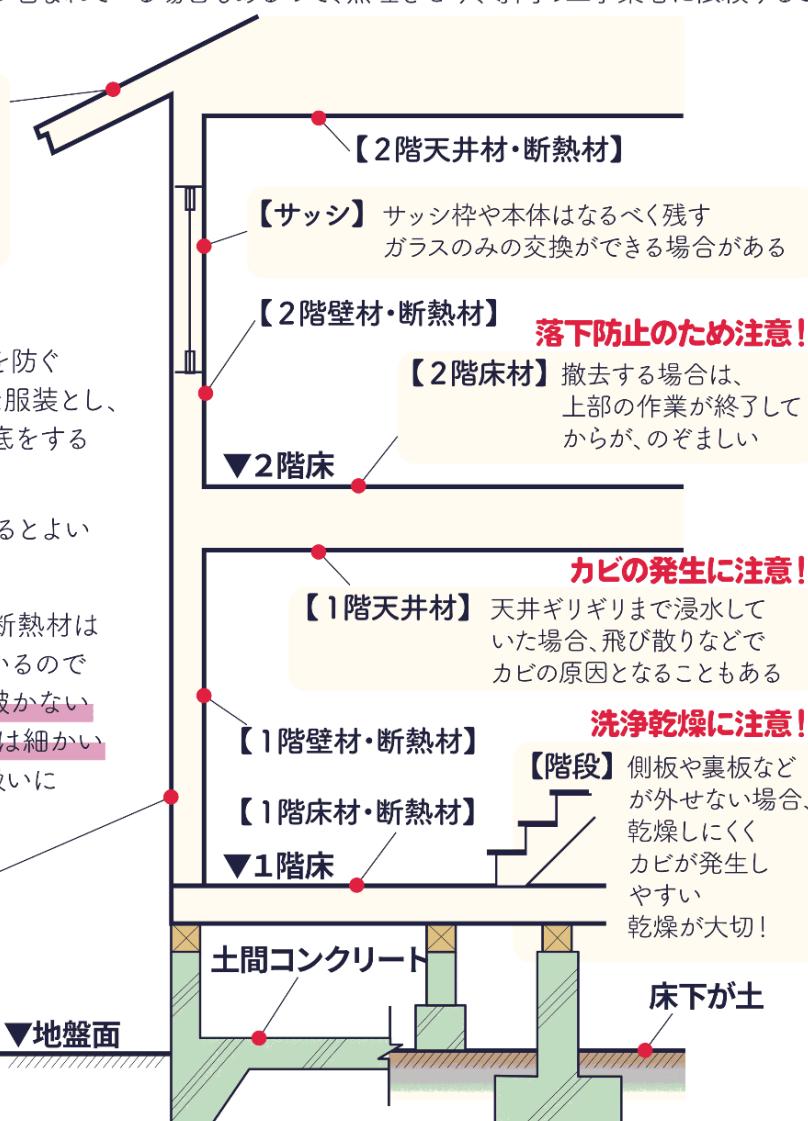
屋根まで浸水の場合でも
応急処置では、内装材の
撤去までとしている

怪我やほこり、細菌などを防ぐ
ために肌の露出を避けた服装とし、
作業後は手洗い等の徹底をする

可能な限り上階から進めるとよい

グラスウールなど繊維系断熱材は
ビニールなどで覆われているので
撤去の際は、ビニールを破かない
ように、慎重に扱う。中身は細かい
ガラス繊維のため、取り扱いに
注意する

外壁を撤去すると
大掛かりになるの
で応急処置では内
装材の撤去までと
している

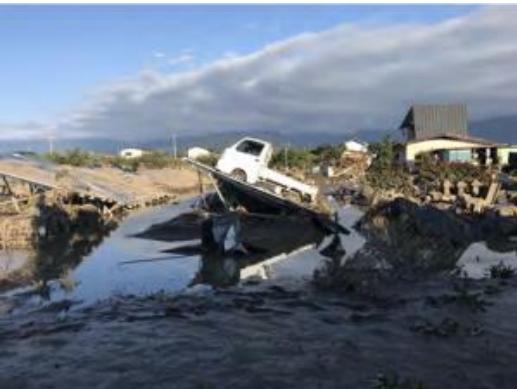
水が引いた後の被災地の状況	浸水後の水が引いた後の床下の状況

水が引いた後には様々な物が流れてきている。堤防決壊箇所近くでは水流による重量物が流れ、建築物そのものも流失、あるいは破壊してしまうほどの水圧があったと想像できる。

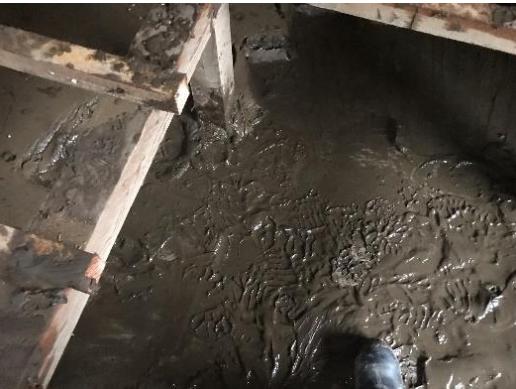
浸水の状況によっては、汚泥ではない砂などの比較的除去しやすい被災地域もある。堤防決壊や内水氾濫の違い、被災建物周辺の地勢などによって異なるものと考えられる。

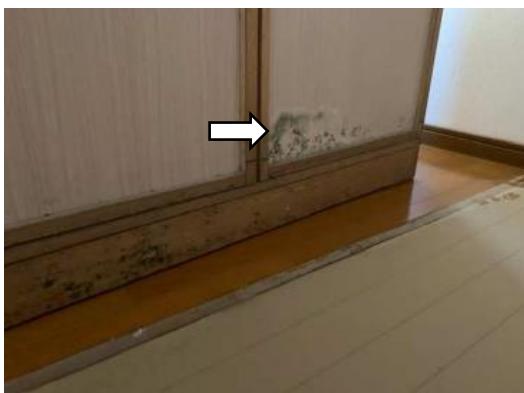
家具の裏側に発生したカビ	浸水後水が引いた後建具の状況

<p>被災後2か月後に家具を移動したところ、裏側の壁にカビが発生していたことに気付かず、家具も同様にカビが発生していた。</p>

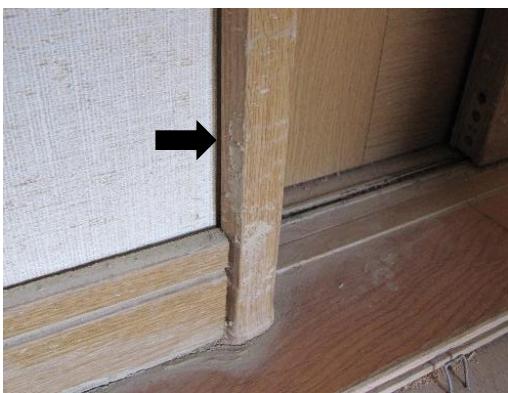
<p>MDFの建具の枠が浸水により歪み、壁面に隙間が生じてしまった。建具も同様にMDFを使用していたここから歪んでいる。</p>

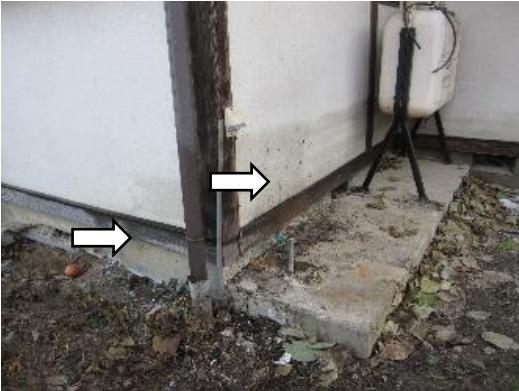
内部に水が残っているかの判断（一例）	断熱材撤去せず施工したカビ発生例

<p>土台が現しとなっている外壁面で土台が湿っているため、上部の壁内に浸水した水分が残っていることがわかる。また、漆喰壁が変色しているため、壁内に水分が残っていることが分かる。</p>

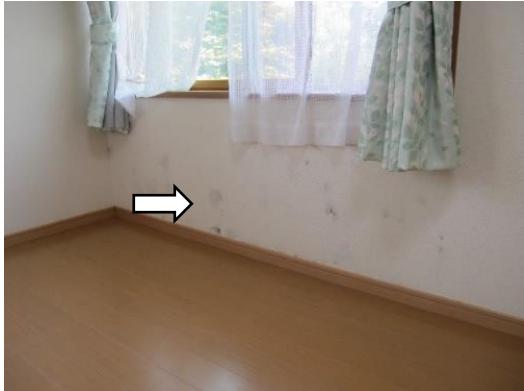
<p>浸水後にクロスは張り替えたものの壁体内のグラスウールを撤去しなかったことから、浸水後8か月を経過して、残っていた水分によりカビが発生してきた事例。</p>

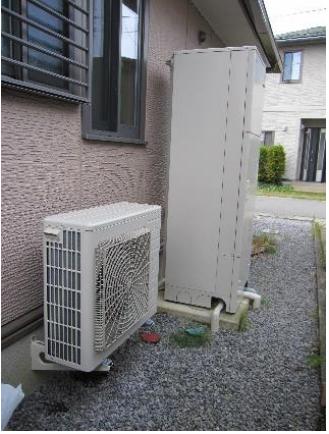
<p>エコキュート等電気系統の機器類は使えない。 また、動力を持つ機器も同様に使えない。</p>
ガス設備	<p>ガス器具は、都市ガス、プロパンガスのそれぞれの供給事業者に点検を依頼して使用可能か確認を受けて下さい。</p> <p>ガス機器類が浸水しておらず、供給側に問題がなければ使用することができます。</p>

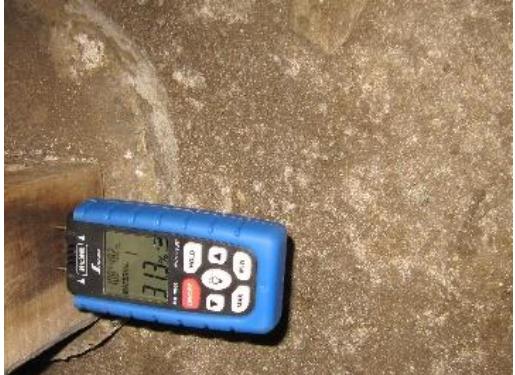
長期間経過しても乾燥しない床下	浸水していない部位でのカビの発生

<p>1年以上経過してもなお31.3%と高い含水率を示している。（実例）</p>

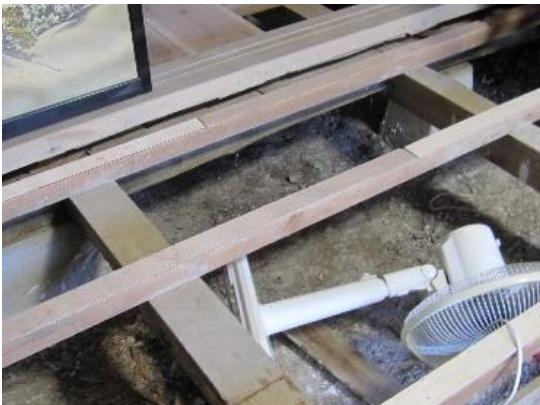
<p>家庭用扇風機による換気が多くの住宅で行われた。「換気」には不十分な方法ではあるが、床下内の空気を動かすことが重要であり、一定の効果が期待できる。</p>

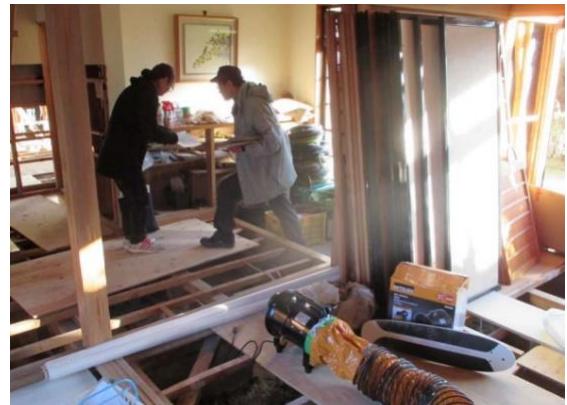
<p>建物内の広範に、かつ早く乾燥させるために大型の集塵機、送風機などを設置することも有効である。この場合、空気の有効な流れを考慮することが重要である。</p>

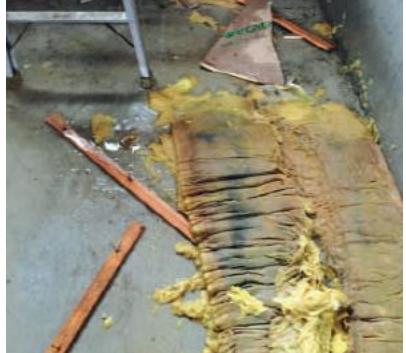
<p>繊維系のグラスウール等の断熱材は乾燥しない。毛管現象で水位以上に浸透する。また、下部に水を含んで重くなり、壁内部の下にずれ下がってしまう。</p>

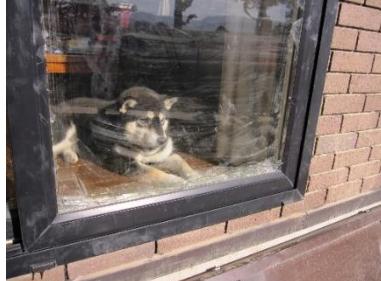
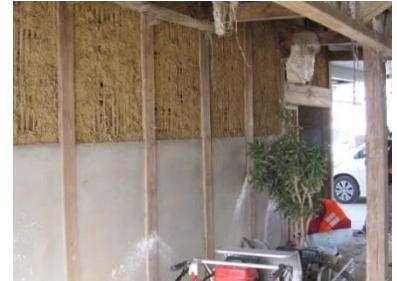
<p>G L ボンドによる施工はボンドも乾きにくい。</p>

<p>アルミサッシの枠は損傷しているが、ガラスは水流によって流れてきた物の衝撃で割れてしまうことがある。</p> <p>土塗り壁は、塗り土だけの仕上げは、土が流れ落ちている。下部モルタルの脱落はない。漆喰塗りの場合も落ちないが、内部は水を含んでいる。</p>

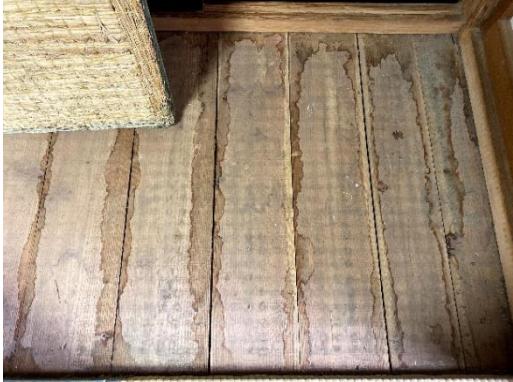
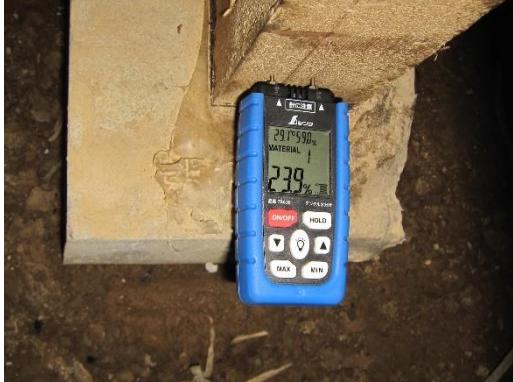
床下の乾燥不十分な影響	床下の乾燥不十分な影響

<p>被災後約1年経過後の床下(床束下部)の含水率を計測。約24%で十分乾燥していない。</p> <p>被災後床下の乾燥状態を確認せずに床の改修を行った結果、畳に湿気が移り、フローリングが含水して不陸が発生した。</p>

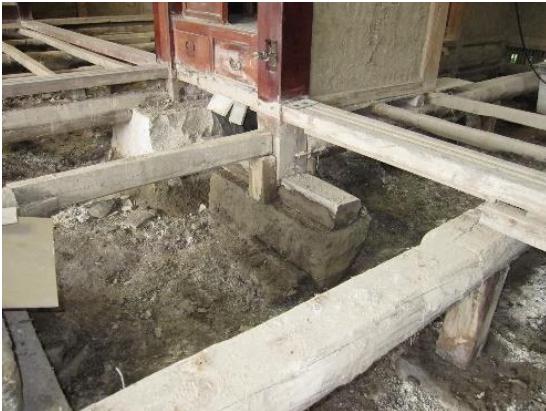
<p>古い建築物は基礎が石場建てで、全て土塗り壁といった建物もあり、構造上の安全性を検討することが必要な場合が多くある。</p>

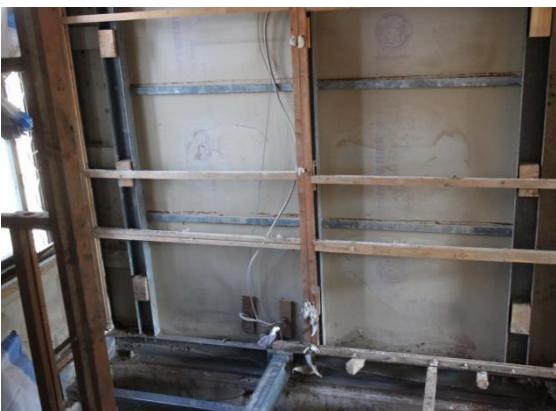
<p>プレハブ構造は独自の工法を有しており、アドバイスは困難な場合がある。（写真は軽量鉄骨造による住宅。）</p>

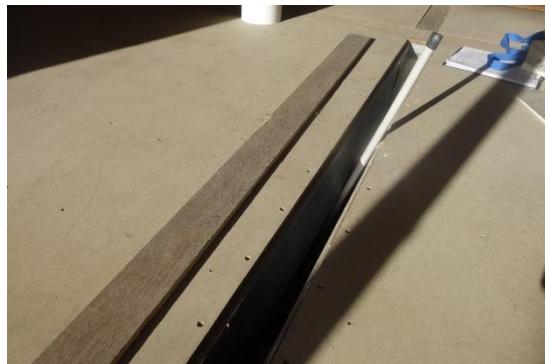
<p>鉄骨系のプレハブ住宅は、床や壁がユニットで構成されている構造があり、床下地材の撤去の困難性（相当堅固な構造となっている。）や根太間隔が狭く床下の作業が困難となる場合がある。（写真は鋼製ユニットの床）</p>

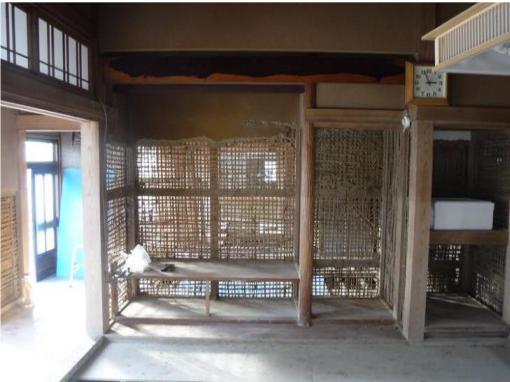
古い住宅を中心に土塗り壁で、かつ筋交いのないものが多く、浸水により土が流れ落ちてしまっている状態が多くみられる。少なからず土塗り壁の耐震性はあったが、全くなくなってしまった。耐震性の高い壁へ改修が望まれる。

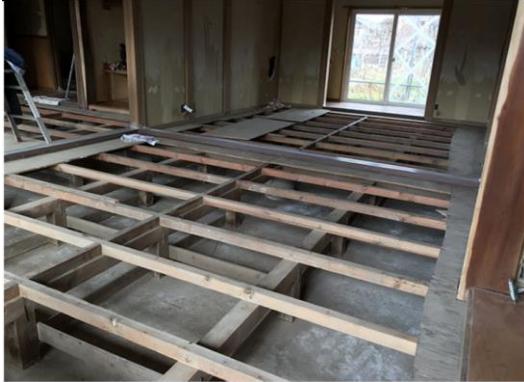
古い土壁の住宅を中心に断熱が行われていない住宅が多く、床の断熱は特に行われていない。浸水被害によって床材を撤去する場合が多いことから、床復旧に併せて床断熱を行う良い機会ともいえる。

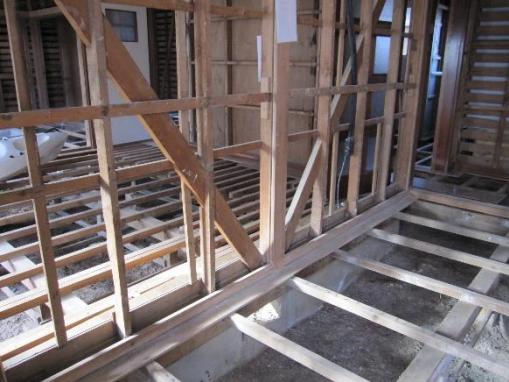
<p>すでに筋交いなどが施工されている場合は、柱上下、筋交い端部などの金物が未施工の建物が多くある。（平成 12 年からの基準）</p>

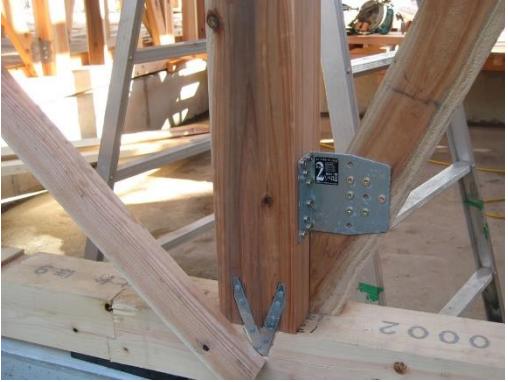
<p>耐力壁の設置とともに、金物の補強を併せて行うことにより、一層耐震性が向上する。 現在、後付けができる改修用の金物がある。</p>

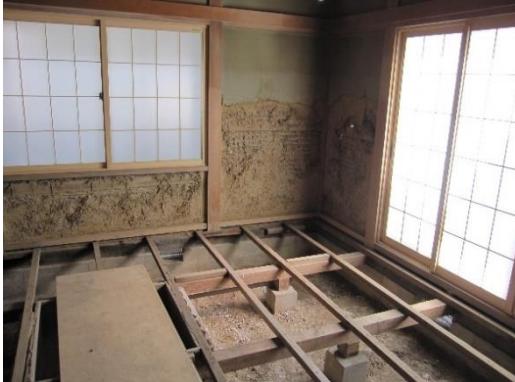
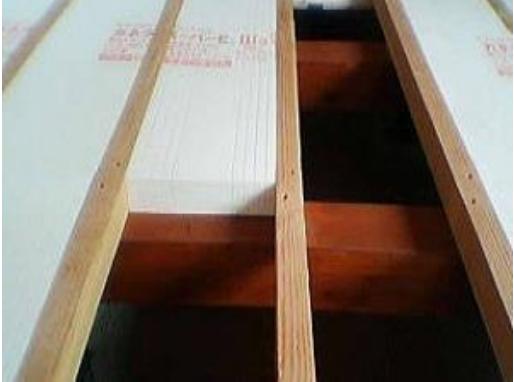
被災した住宅の床の断熱性能を確認とともに、性能と施工性を考慮した断熱材を検討する。	施工性のよい断熱材を選定し、断熱材の厚みだけではなく、脱落せず隙間が生じない施工が望まれる。

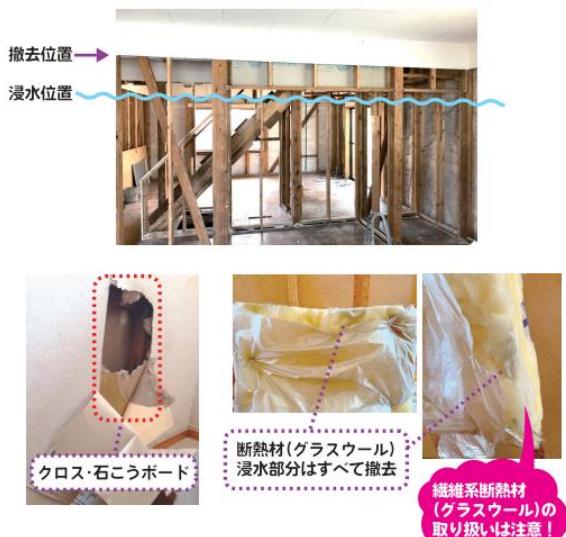
浸水位置から20cm程度上までを目安に
壁材(クロス・石こうボード・合板など)や
断熱材を撤去する

*コンセントやスイッチ周りには
電気配線があるので、壁材の撤去の際には、注意する

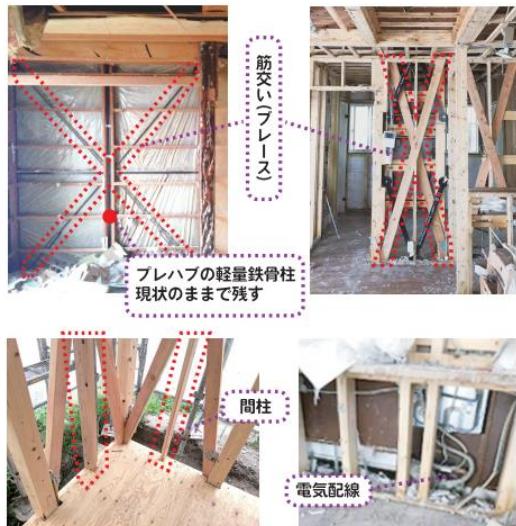
壁材・断熱材の撤去後、
筋交いは現状のままで残す
また、間柱も可能な限り現状のままで残す

*コンセントやスイッチ周りには電気配線があるので、
壁材の撤去の際には、注意する
*壁材にアスベスト等が含まれている場合があるので、
可能性がある場合、撤去は専門家に任せる

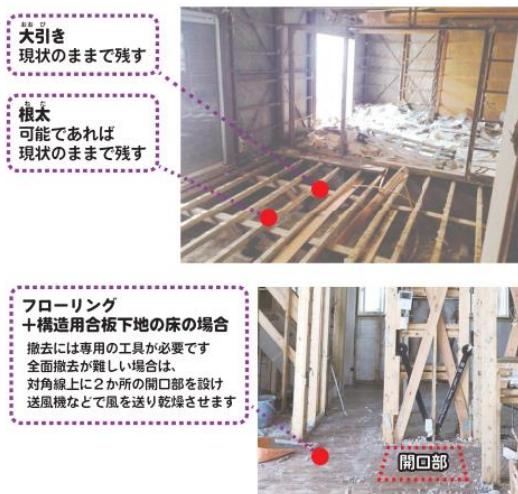
*無垢材(木そのもの)の床材は、再利用できる場合がある

*床板の撤去後は汚泥の除去洗浄・乾燥・消毒を行う
床下空間(基礎内部)を完全に乾燥させるためには最低でも
2~3カ月以上の日数が必要となる

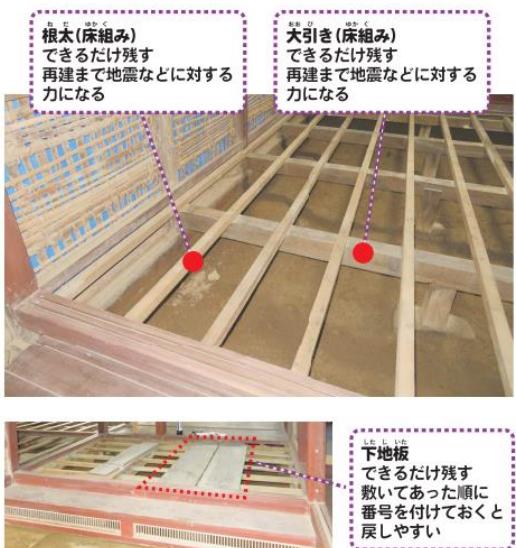
濡れた畳や上敷きを取った後、下地板を取る

*汚泥を取った後の床下の土は乾燥に時間がかかるので、
十分な乾燥時間を取り

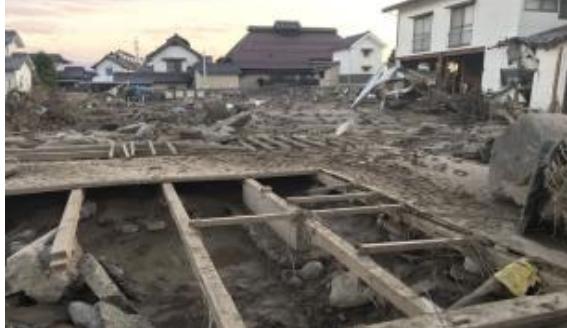
堤防決壊か所に近い地域では、流速と水圧により、上部構造が流失してしまった住宅がある。
こうした被災実態は応急処置の検討ではなく、新築あるいは移転等の検討となる。

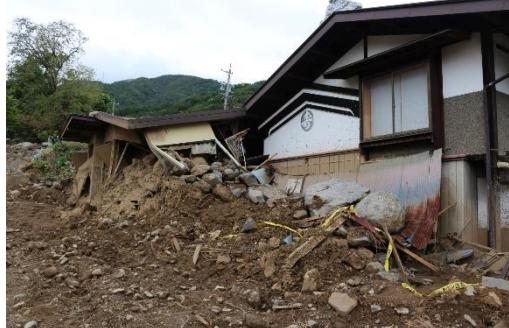
土石流により被害を受けた建築物は、構造体に大きな損傷を受けている場合が多く、応急措置対象となるものは少ないといえる。

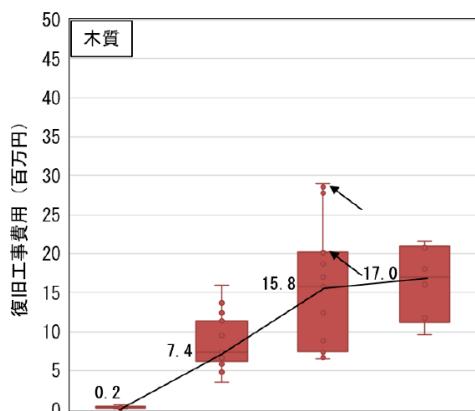
図1 浸水レベルに応じた復旧工事費用

図1の浸水レベルに応じた復旧工事費用は、中央値を見ると、浸水深が地盤上0.5m以下の床下浸水(Lv1)の場合は20万円。これに対して、地盤上1.5m以下の床上浸水(Lv2)は740万円、地盤上1.5m超から1階天井まで(Lv3)は1580万円、2階床以上(Lv4)は1700万円と、一気に跳ね上がっています。

- ① 図版は、木造51戸の復旧工事費用の範囲と中央値を集計して箱ひげ図で示している。
- ② 調査物件は、木造平屋及び2階建て、延床面積は80～250m²、建築面積は50～150m²である。
- ③ 図中の斜め矢印の値は天井まで浸水した住宅を示している。
- ④ 復旧工事費用については、地域の労務単価等の補正は行っていない。
- ⑤ 復旧工事費用については、設備は含んでいるが、家具や家電等の家財や外構被害は含んでいない。
- ⑥ 工事着工までに日数を要したり、工事期間が長引くことでの工事費以外の負担増は考慮しない。

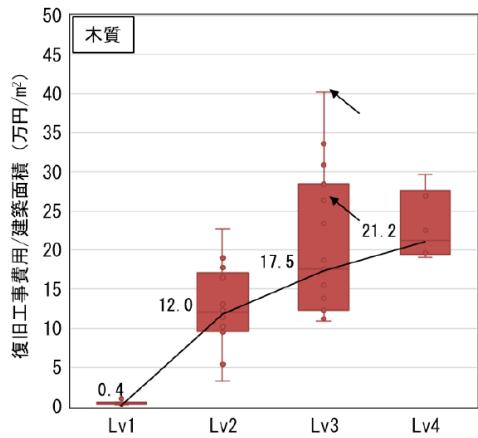
図2 浸水レベルに応じた建築面積当たりの復旧工事費用

図2の建築面積当たりの復旧工事費用は、床下浸水 (Lv1)においては、1万円/m²以下ですが、床上浸水 (Lv2~Lv4)においては、12万円/m²~21万円/m²程度となっています。物件によっては、40万円/m²以上のものも見受けられます。各浸水レベルの中央値を結んだ線も、図1と同様に浸水深が深くなるにつれて復旧工事費用が高くなる傾向があります。
