第二次改訂版（令和8年3月）

浸水被害住宅の技術対策マニュアル

公益社団法人 日本建築士会連合会

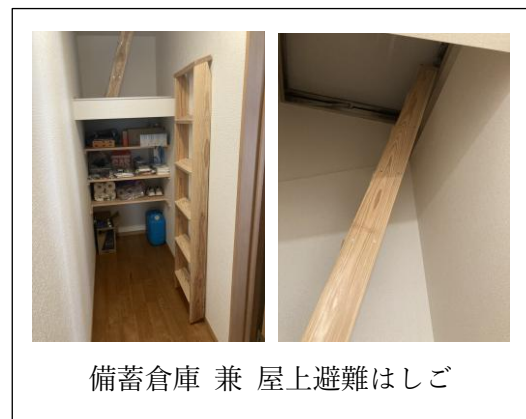
備蓄倉庫 兼 屋上避難はしご

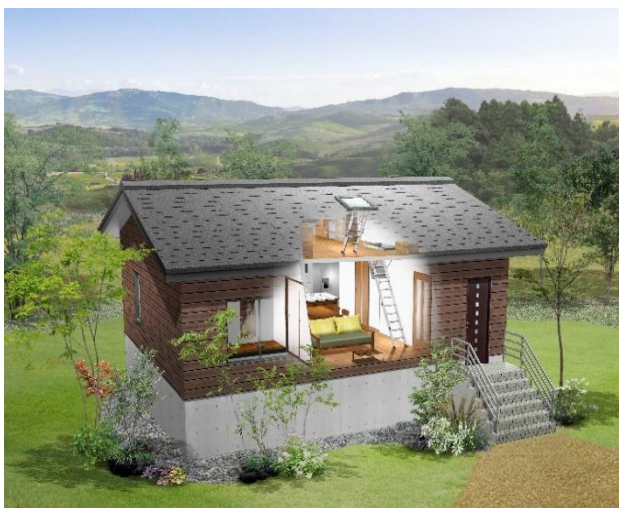
- ①浸水想定高さに応じて基礎を高くする。
- ②冠水した場合に備え、天井裏に避難スペースを設ける。
- ③屋根に避難するためのハッチを設ける。
- ④耐震等級3とする。
- ⑤木造在来軸組工法とする。

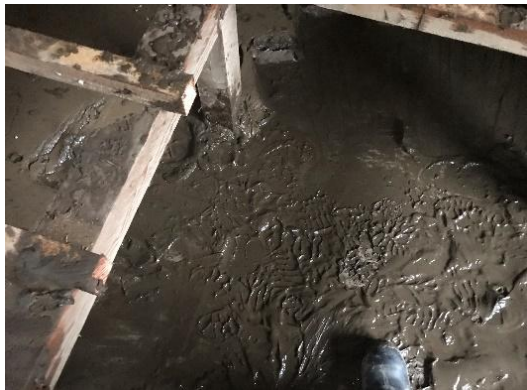
| 水が引いた後の被災地の状況 | 浸水後の水が引いた後の床下の状況 |
|--|--|
| <p>水が引いた後には様々な物が流れてきている。堤防決壊箇所近くでは水流による重量物が流れ、建築物そのものも流失、あるいは破壊してしまうほどの水圧があったと想像できる。</p> | <p>浸水の状況によっては、汚泥ではない砂などの比較的除去しやすい被災地域もある。堤防決壊や内水氾濫の違い、被災建物周辺の地勢などによって異なるものと考えられる。</p> |

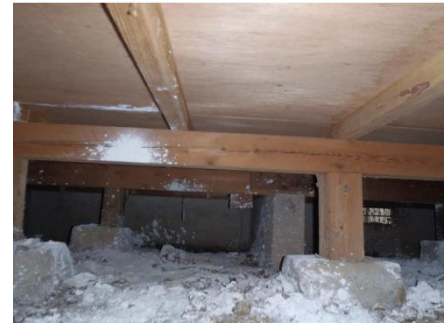
消石灰を散布した床下の状況
（乾燥によって室内に飛散する可能性がある。）

- ▶この段階での「消毒」の目的は、主に浸水によって建物内に付着した細菌やバクテリア、糸状菌や真菌（カビ）などを殺菌（殺滅）して、汚染による健康被害を防止することにあります。
- ▶排水後の床下の状況によって、浸水の水質、基礎の構造（べた基礎か布基礎かなど）あるいは乾燥の状態によって、消毒そのものの必要性や消毒を行う箇所、また消毒の回数を判断します。
- ▶消石灰については乾燥後の飛散による健康被害などが報告されており、勧められません。水溶性の消毒液で市販の商品でも可能です。以下を参考に消毒するものによって消毒液を使い分けます。
- ▶カビの発生を防止するには、この段階での消毒は建物内に付着したカビの殺滅効果はありますが、木材等の内部に浸透した菌には、濡れた状態での散布では効果がなく、また、カビの胞子は通常でも存在しており、繁殖環境が整えばいつでも、どこでも繁殖します。
- ▶カビ対策に関しては⑫消毒（2）に対処方法を記載しています。

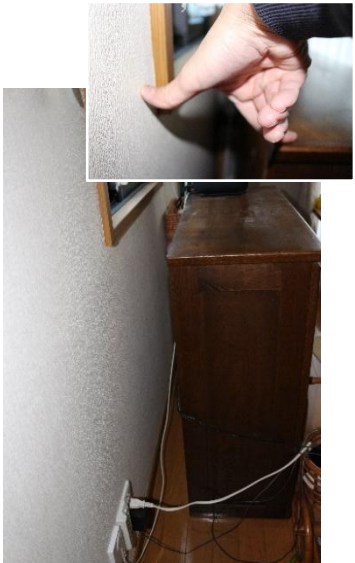
| 作業のポイント | 説明写真等 |
|---|---|
| <p>床や家具の損傷が少ない場合であっても、家具と壁の間に水が入っていることから、カビがすぐに発生します。家具と壁の間に一定（10cm以上）の隙間を開けるよう移動して、壁、家具ともに乾燥するまで隙間を確保します。</p> <p>電氣の使用が可能であれば、換気扇やエアコン（「乾燥」での稼働）の使用、また、乾燥材を家具内に入れるなどの措置も有効と思われます。</p> <p>一般に、家具類はすべての部材が無垢材の家具以外は、合板（ベニヤ）やMDF※が使われており、水には弱い材料です。</p> <p>（写真はWikipediaから引用）</p> <p>※「MDF」は、ハードボード、インシュレーションボードと共に木材等を繊維化したものを合成樹脂で固めた繊維版で、密度0.35g/cm³以上の板状材料で、一般的に水には弱い材料です。</p> | <p>浸水した家具を戻すときは、壁との間を開け、空気の流れを作って乾燥を促進させます。</p> |

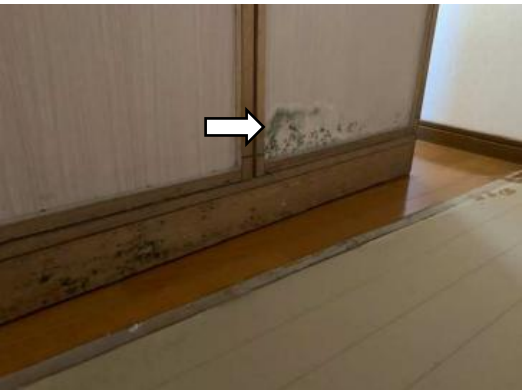
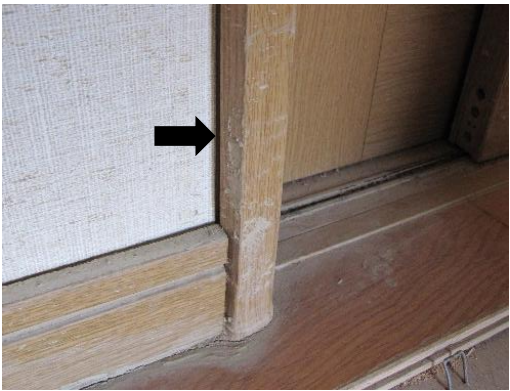
| 家具の裏側に発生したカビ | 浸水後水が引いた後建具の状況 |
|--|---|
| <p>被災後2か月後に家具を移動したところ、裏側の壁にカビが発生していたことに気付かず、家具も同様にカビが発生していた。</p> | <p>MDFの建具の枠が浸水により歪み、壁面に隙間が生じてしまった。建具も同様にMDFを使用していたここから歪んでいる。</p> |

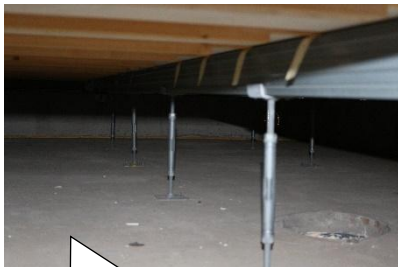
| 作業のポイント | 説明写真等 |
|---|--|
| <p>比較的泥の混じっていない浸水で排水作業ができる状態であれば、バケツやスコップ等を用い、最後はスポンジや布でふき取り、乾燥できる状態にします。</p> <p>泥そのものや泥が混じっているときは、一定の泥を排出したところで、水で洗浄します。できれば「高圧洗浄」することを勧めます。</p> <p>最近の床束には、鋼製床束が使用されていることが多く、湿った状態で放置すると、床材そのものの腐朽やカビの発生、鋼製材のサビの発生の原因となります。</p> <p>基礎や底盤に穴をあけて水や泥を出すことも可能ですが、鉄筋位置や補修に十分注意が必要です。</p> | <p>最近は施工時に、降雨時の雨水の排水のために底盤部分、あるいは基礎立ち上がり部分にあらかじめ水抜き穴を設けている場合がありますので確認してください。</p> |

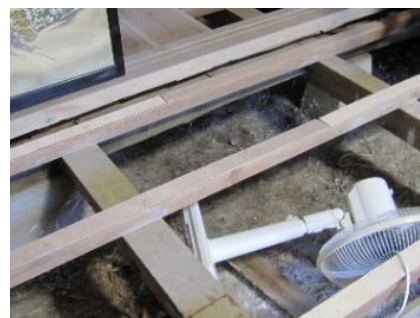
右の写真のような使い方は本来の使い方ではないため、扇風機の故障の原因となるばかりでなく、火災発生の原因になりかねません。前ページの例にあるように、サーキュレーターを床下に設置するか、扇風機使用の場合は、通常の使用法（首振り可能な状態）で使用することをお勧めします。

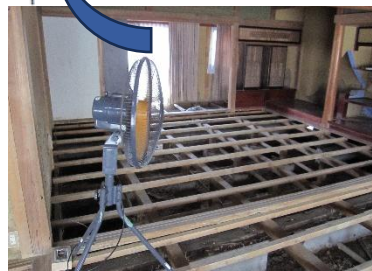
和室：畳は下地も含めて床材が撤去しやすく泥出しも容易な構造である。

扇風機やサーキュレーターを床下等に設置して室内の空気を動かす。

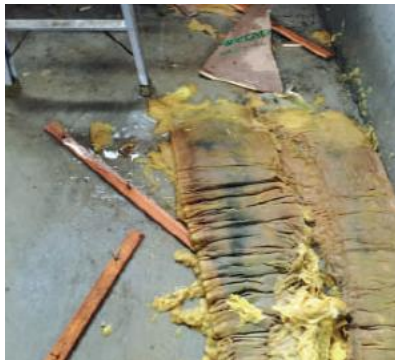
| 部 位 | 乾燥のための撤去の注意点 |
|---|---|
| 壁（外壁） | <p>仕上材の撤去の大きな目的は、壁内の構造材（柱や間柱、筋交いなど）の乾燥です。壁は様々な材料で構成されており、内部が外気に触れないため、乾燥が極めて遅くなります。</p> <p>できる限り早く乾燥させるため、表面から剥ぎ取り、内部の構造材を除く断熱材や水を含んだ材料の撤去又は乾燥をさせます。なお、壁の材料によって対処方法が異なります。</p> <div style="display: flex; justify-content: space-between;"> <div style="width: 60%;"> <p>壁内部の構造による区分</p> <ul style="list-style-type: none"> ・断熱材が充填されている壁 ・断熱材が充填されていない壁 ・土塗り壁 ・その他の材料（特殊な材料） <p>外壁の材料による区分</p> <ul style="list-style-type: none"> ・外部がモルタル等の湿式材料による壁 ・外部がサイディング等の乾式による壁 <p>【壁仕上げ材などの撤去のポイント】</p> <p>① 壁を構成している材料によって、外壁面から中の断熱材を除去するのか、内側の壁を撤去して断熱材を撤去するかを検討します。</p> <p>② 外壁がモルタルなどの湿式の場合は、復旧が困難で、費用も掛かるため、内部からの撤去を検討します。サイディングなどは、一旦取り外すことができ、復旧することも可能な場合があるため、外壁面からの断熱材撤去も検討します。</p> </div> <div style="width: 35%; text-align: center;"> <p>繊維系のグラスウール等の断熱材は乾燥しない。毛管現象で水位以上に浸透する。また、下部に水を含んで重くなり、壁内部の下にずれ下がってしまう。</p> </div> </div> |

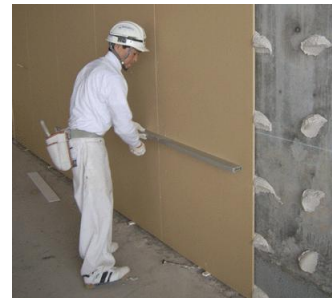
石膏ボードは石膏と紙で構成され、水を吸収し、石膏は乾きにくい。

GLボンドによる施工はボンドも乾きにくい。

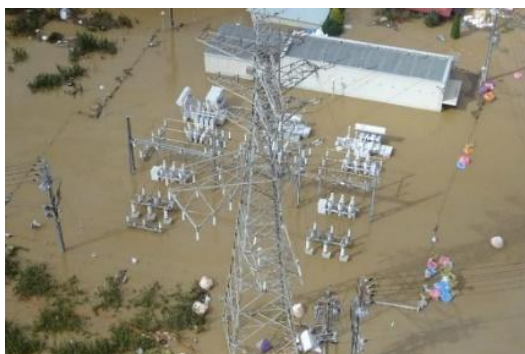
冠水した送電設備（長野市豊野町：中部電力の情報から）

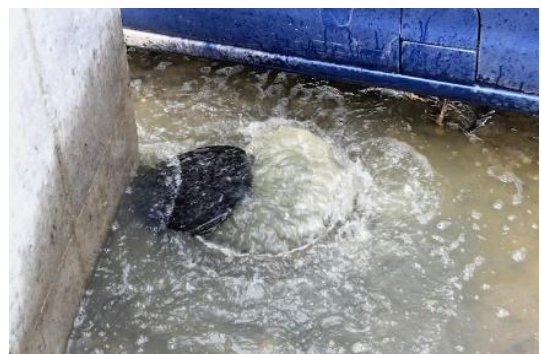
下水道処理場の冠水によりマンホールから汚水噴出（日本経済新聞から）

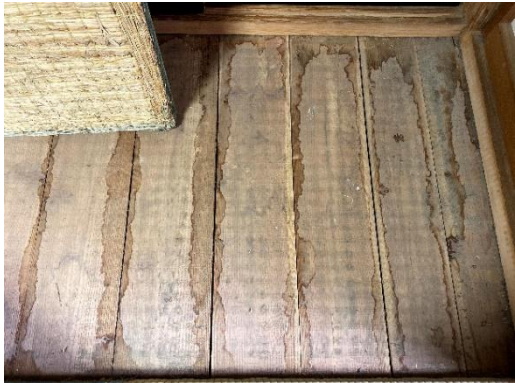
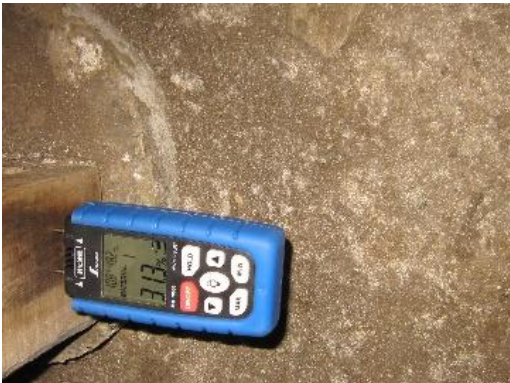
| 床下の乾燥不十分な影響 | 床下の乾燥不十分な影響 |
|---|---|
| <p data-bbox="231 1355 810 1456">床下が乾燥しないままに床の復旧を行った結果、1年後に床下地材への含水と畳の湿りが発生した事例。畳も湿りカビが発生した。</p> | <p data-bbox="842 1355 1428 1523">被災後約1年経過後の床下（床束下部）の含水率を計測。31.3%で、まだ十分乾燥していない。被災後床下の乾燥状態を確認せずに床の改修を行った結果、畳に湿気が移り、フローリングも含水して不陸が発生した。</p> |

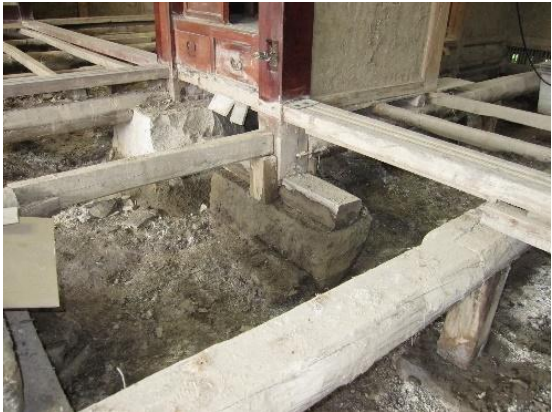
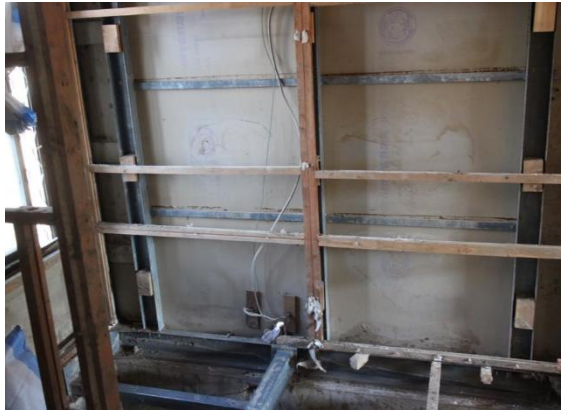
| 在来木造（昭和初期）の被害状況 | プレハブ構造の被害状況 |
|--|---|
| <p>古い建築物は基礎が石場建て、全て土塗り壁といった建物もあり、構造上の安全性を検討することが必要な場合が多くある。</p> | <p>プレハブ構造は独自の工法を有しており、アドバイスは困難な場合がある。（写真は軽量鉄骨造による住宅。）</p> |

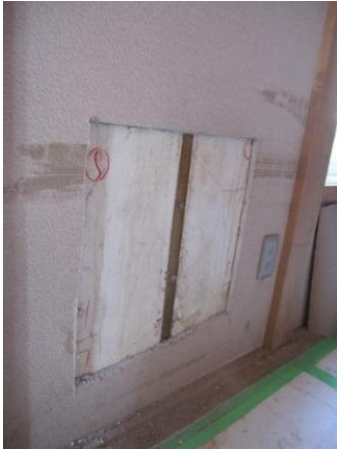
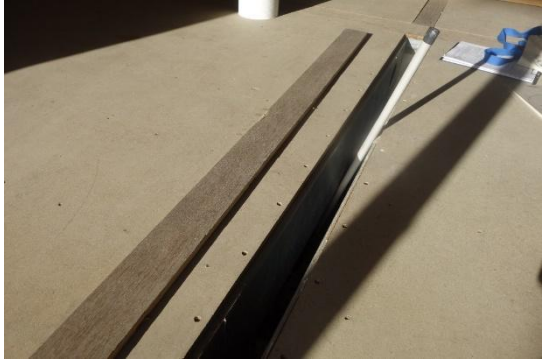
| 外張り断熱（通気工法）の外壁 | 撤去困難な床下地材 |
|--|---|
| <p>外張り断熱（通気工法）などの工法は、在来工法を含めて、様々な仕様や材料が使われているため、そのメーカーでなければ復旧方法が判断できない場合がある。</p> | <p>鉄骨系のプレハブ住宅は、床や壁がユニットで構成されている構造があり、床下地材の撤去の困難性（相当堅固な構造となっている。）や根太間隔が狭く床下の作業が困難となる場合がある。（写真は鋼製ユニットの床）</p> |

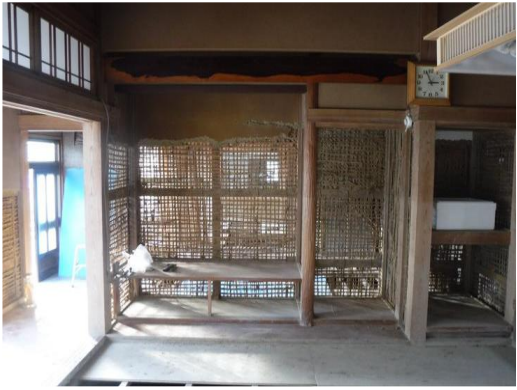
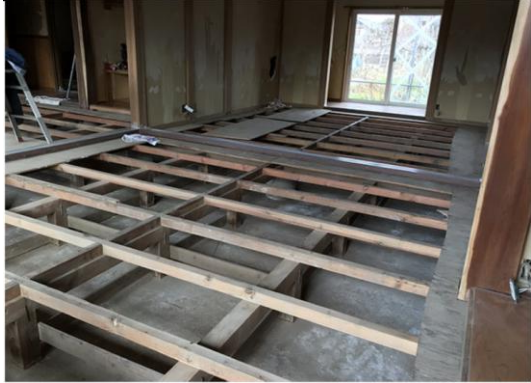
| 土塗り壁の被災状況 | 無断熱な床下の状況 |
|---|--|
| <p data-bbox="231 1108 798 1276">古い住宅を中心に土塗り壁で、かつ筋交いのないものが多く、浸水により土が流れ落ちてしまっている状態が多くみられる。少なからず土塗り壁の耐震性はあったが、全くなくなってしまった。耐震性の高い壁へ改修が望まれる。</p> | <p data-bbox="837 1108 1404 1276">古い土壁の住宅を中心に断熱が行われていない住宅が多く、床の断熱は特に行われていない。浸水被害によって床材を撤去する機会が多いことから、床復旧に併せて床断熱を行う良い機会ともいえる。</p> |

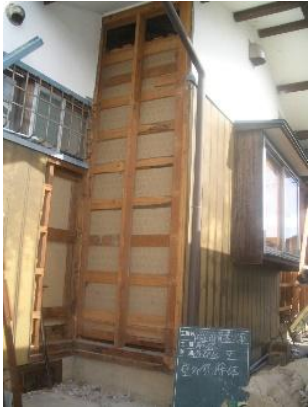
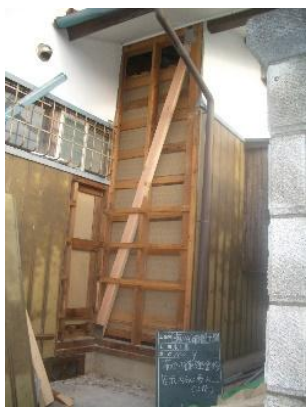
| 被災後の状況 | 機能向上工事の内容 |
|--|---|
| <p>被災前の耐震性のない壁 (浸水被害により壁の仕上げ材を撤去した状況を含む)</p> | <p>筋交いを設けて耐震性の向上を図る。 (筋交い以外にも建物の構造や仕上げ材によって別の工法を提案する。)</p> |

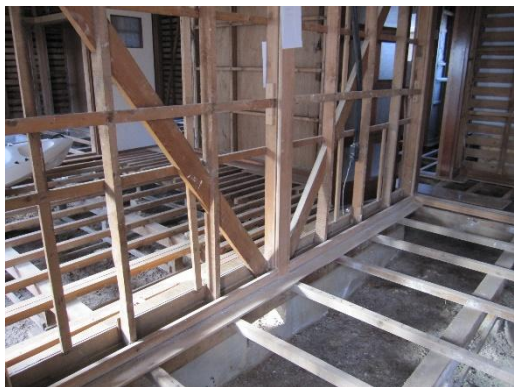
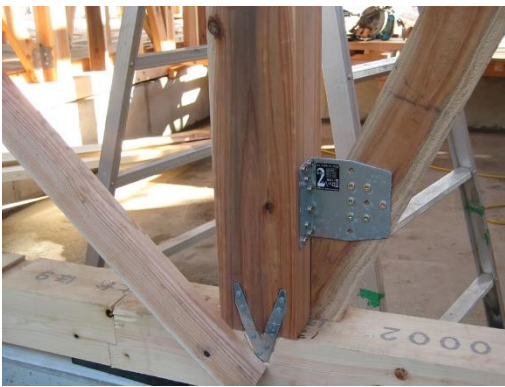
| 被災後の状況 | 機能向上工事の内容 |
|--|--|
| <p>すでに筋交いなどが施工されている場合は、柱上下、筋交い端部などの金物が未施工の建物が多くある。(平成12年からの基準)</p> | <p>耐力壁の設置とともに、金物の補強を併せて行うことにより、一層耐震性が向上する。 現在、後付けができる改修用の金物がある。</p> |

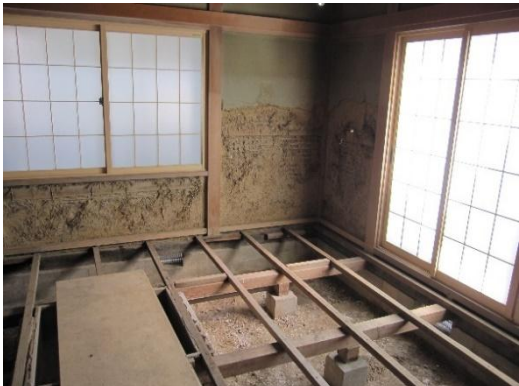
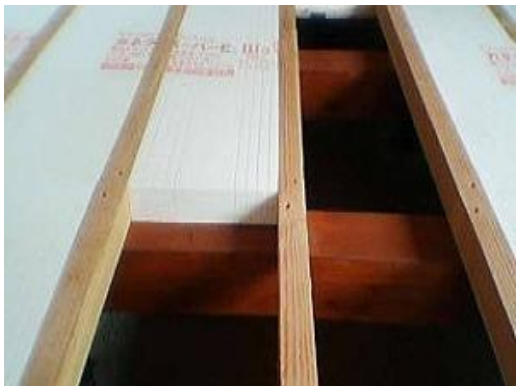
| 被災後の状況 | 機能向上工事の内容 |
|--|---|
| <p data-bbox="231 1733 810 1800">被災した住宅の床の断熱性能を確認するとともに、性能と施工性を考慮した断熱材を検討する。</p> | <p data-bbox="837 1733 1406 1834">施工性のよい断熱材を選定し、断熱材の厚みだけではなく、脱落せず隙間が生じない施工が望まれる。</p> |

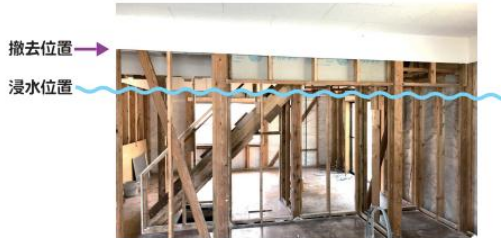
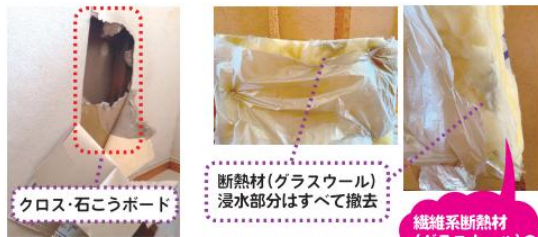
浸水位置から20cm程度上までを目安に
壁材(クロス・石膏ボード・合板など)や
断熱材を撤去する

※コンセントやスイッチ周りには
電気配線があるので、壁材の撤去の際には、注意する

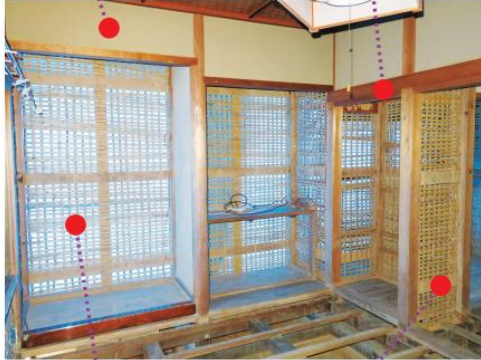
浸水していない土壁 残す
再建まで地震などに対する
力になる

造作材(長押や鴨居など) 残す
再利用できる

小舞竹 土壁で直す際に
再利用できる可能性がある

貫板 残す
再建まで地震などに対する力になる

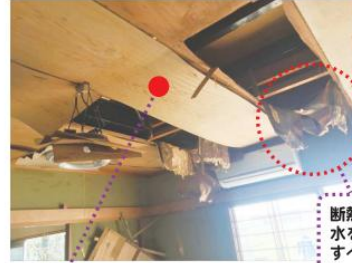
浸水した範囲の
天井材(クロス・石膏ボード・合板など)や
断熱材を撤去する

断熱材(グラスウール)
水を含んでいる部分は
すべて撤去

天井材
浸水した部分はすべて撤去
(無垢材の場合は、再利用できる
可能性がある)

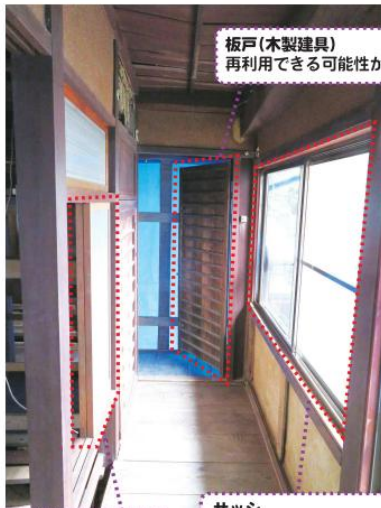
リフォーム時に再利用できる可能性があります
捨てるのはちょっと待ってください

板戸(木製建具)
再利用できる可能性がある

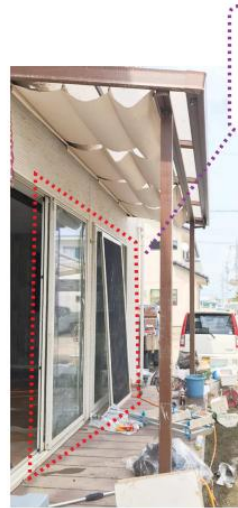
リフォーム時に再利用できる可能性があります
捨てるのはちょっと待ってください

サッシ(雨戸や網戸も含む)
再利用できる可能性がある
取外してしまうと直すときに
サッシだけでなく壁の補修も
必要

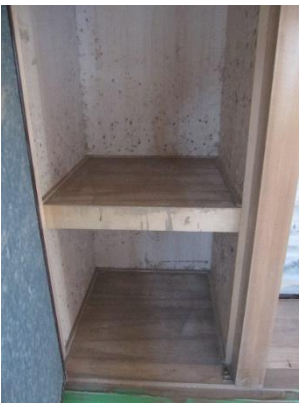
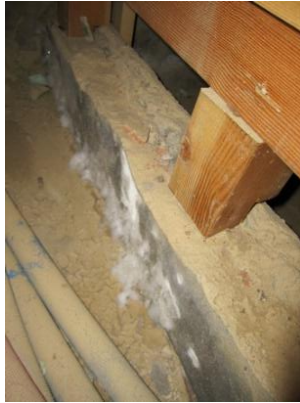
| 被災後 1 か月のカビ | 被災後 8 か月経過後のカビ |

| 被災後 1 か月のカビ | 被災後 8 か月経過後のカビ |
|--|--|
| <p>被災後 1 か月ほど経過した住宅の物入内部の合板に発生したクロカビ。カビ発生個所まで浸水。全ての合板にカビが発生していた。（主にクロカビが多い。）</p> | <p>被災後 8 か月ほど経過した床下に発生したシロカビ。床下の木部（土台、床束）に大量に発生していた。床下の換気も悪く、被災後床下を点検せず放置した結果カビが発生した。</p> |
